# Bellacher Weiher – Schilfregulierung

## **Bericht: Massnahmen zur Schilfregulierung am Bellacher Weiher 2010**

David Horisberger  
2010

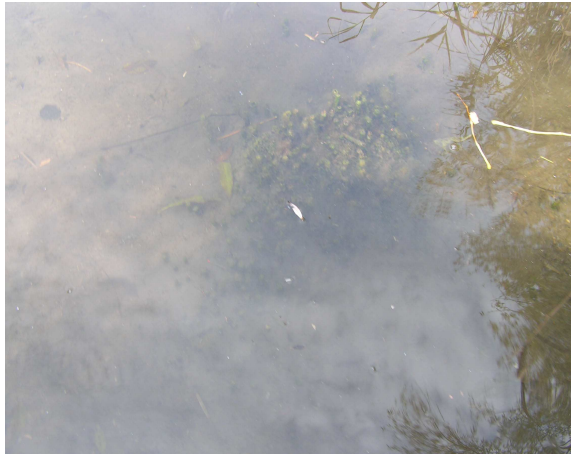
Es zeigte sich in diesem Jahr, dass die in früheren Jahren auf diese Weise zurückgeschnittenen Schilfpflanzen bisher dauerhaft zurückgebunden werden konnten. Insbesondere aus Schilfstöcken, welche komplett zurückgeschnitten wurden, keimte kein einziges Schilfrohr mehr.

Vor 5 Jahren geschnittener Schilfstruck

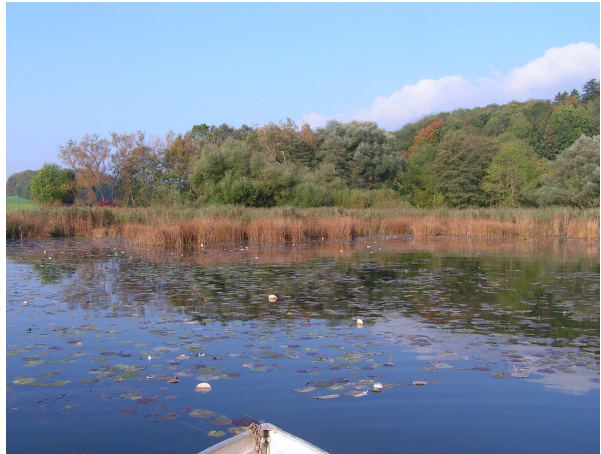
Eine neue Beobachtung war, dass oftmals an Stelle des Schilfes die Wasserbinse oder die Rohrkolben getreten sind, bei welchen die beim Schilf angewendete Unterwasserschneidmethode nicht die erwünschten Effekte hat. Auf die Wasserbinse

Frontlinie des Westteils  
(Binsen dem Schilf vorgelagert)

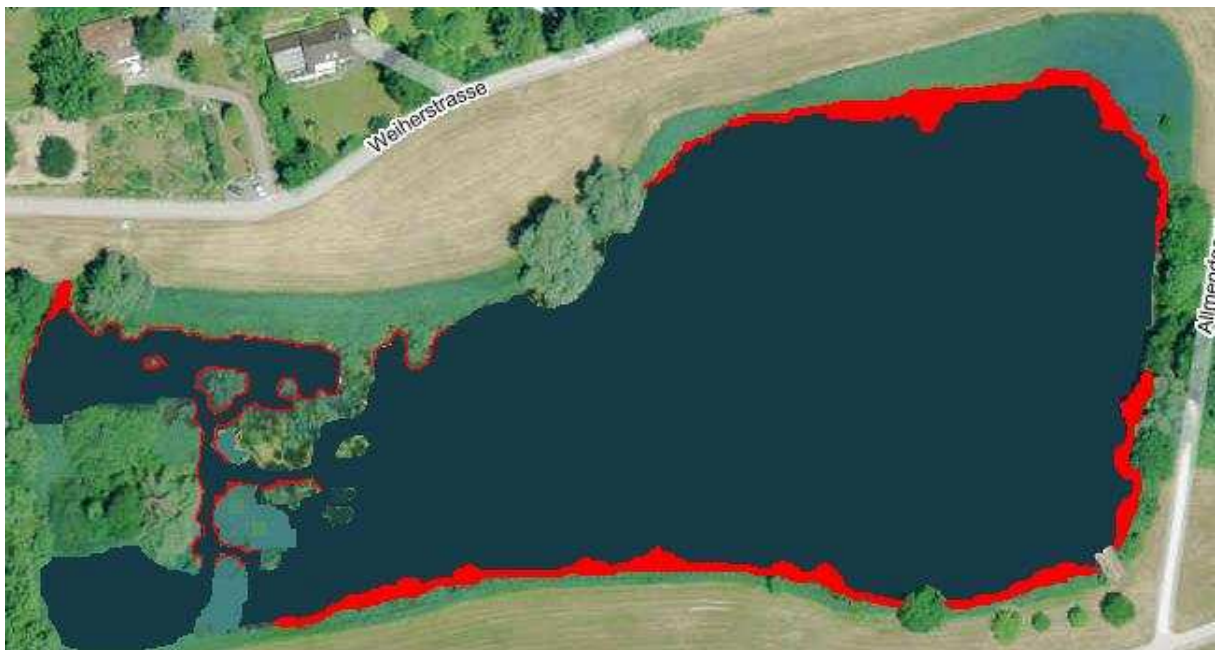
### Kartierung des Schilfschnittes 2010

Der Schilfschnitt wurde in diesem Jahr auf die Randzonen des ganzen Weihers ausgelegt. Ziel war es, das vorstossende Schilf von der Wasserseite her in einer Breite von 100 – 200cm unter dem Wasserspiegel zurückzuschneiden. Im stark bewachsenen Westteil wurde der Schwerpunkt auf die Ränder der Wasserwege gelegt, damit auch in Zukunft ein Erreichen der kleinen Nebenseen im Westen mit dem Boot gewährleistet ist.
